Česká zemědělská univerzita v Praze  
**Centrum** **precizního** **zemědělství**

# Technické možnosti ochrany rostlin v precizním zemědělství

**Milan Kroulík a Václav Brant**

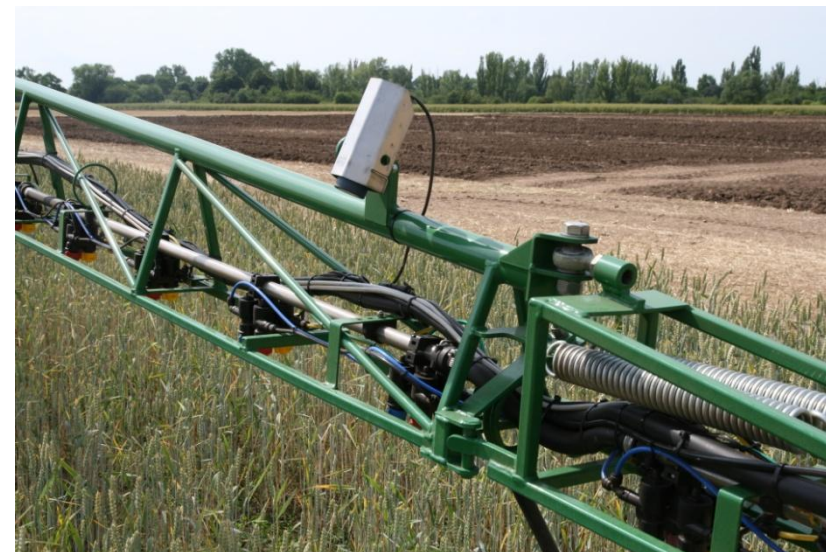
pozemek U letiště, výměra 255089.9 m<sup>2</sup>
-

aplikace pesticidu, ošetřená plocha 257778.8 m<sup>2</sup>

Záznam práce postřikovače během aplikace pesticidu.

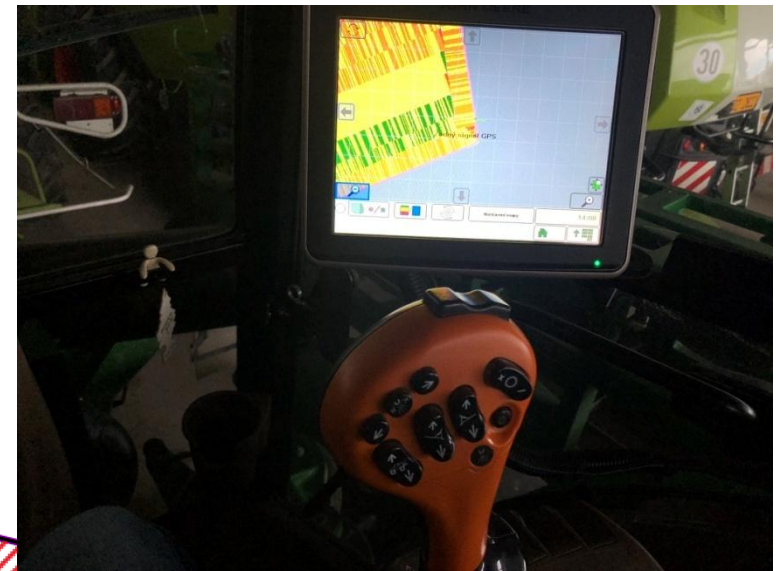
Zobrazení funkce sekční kontroly a záznam dat

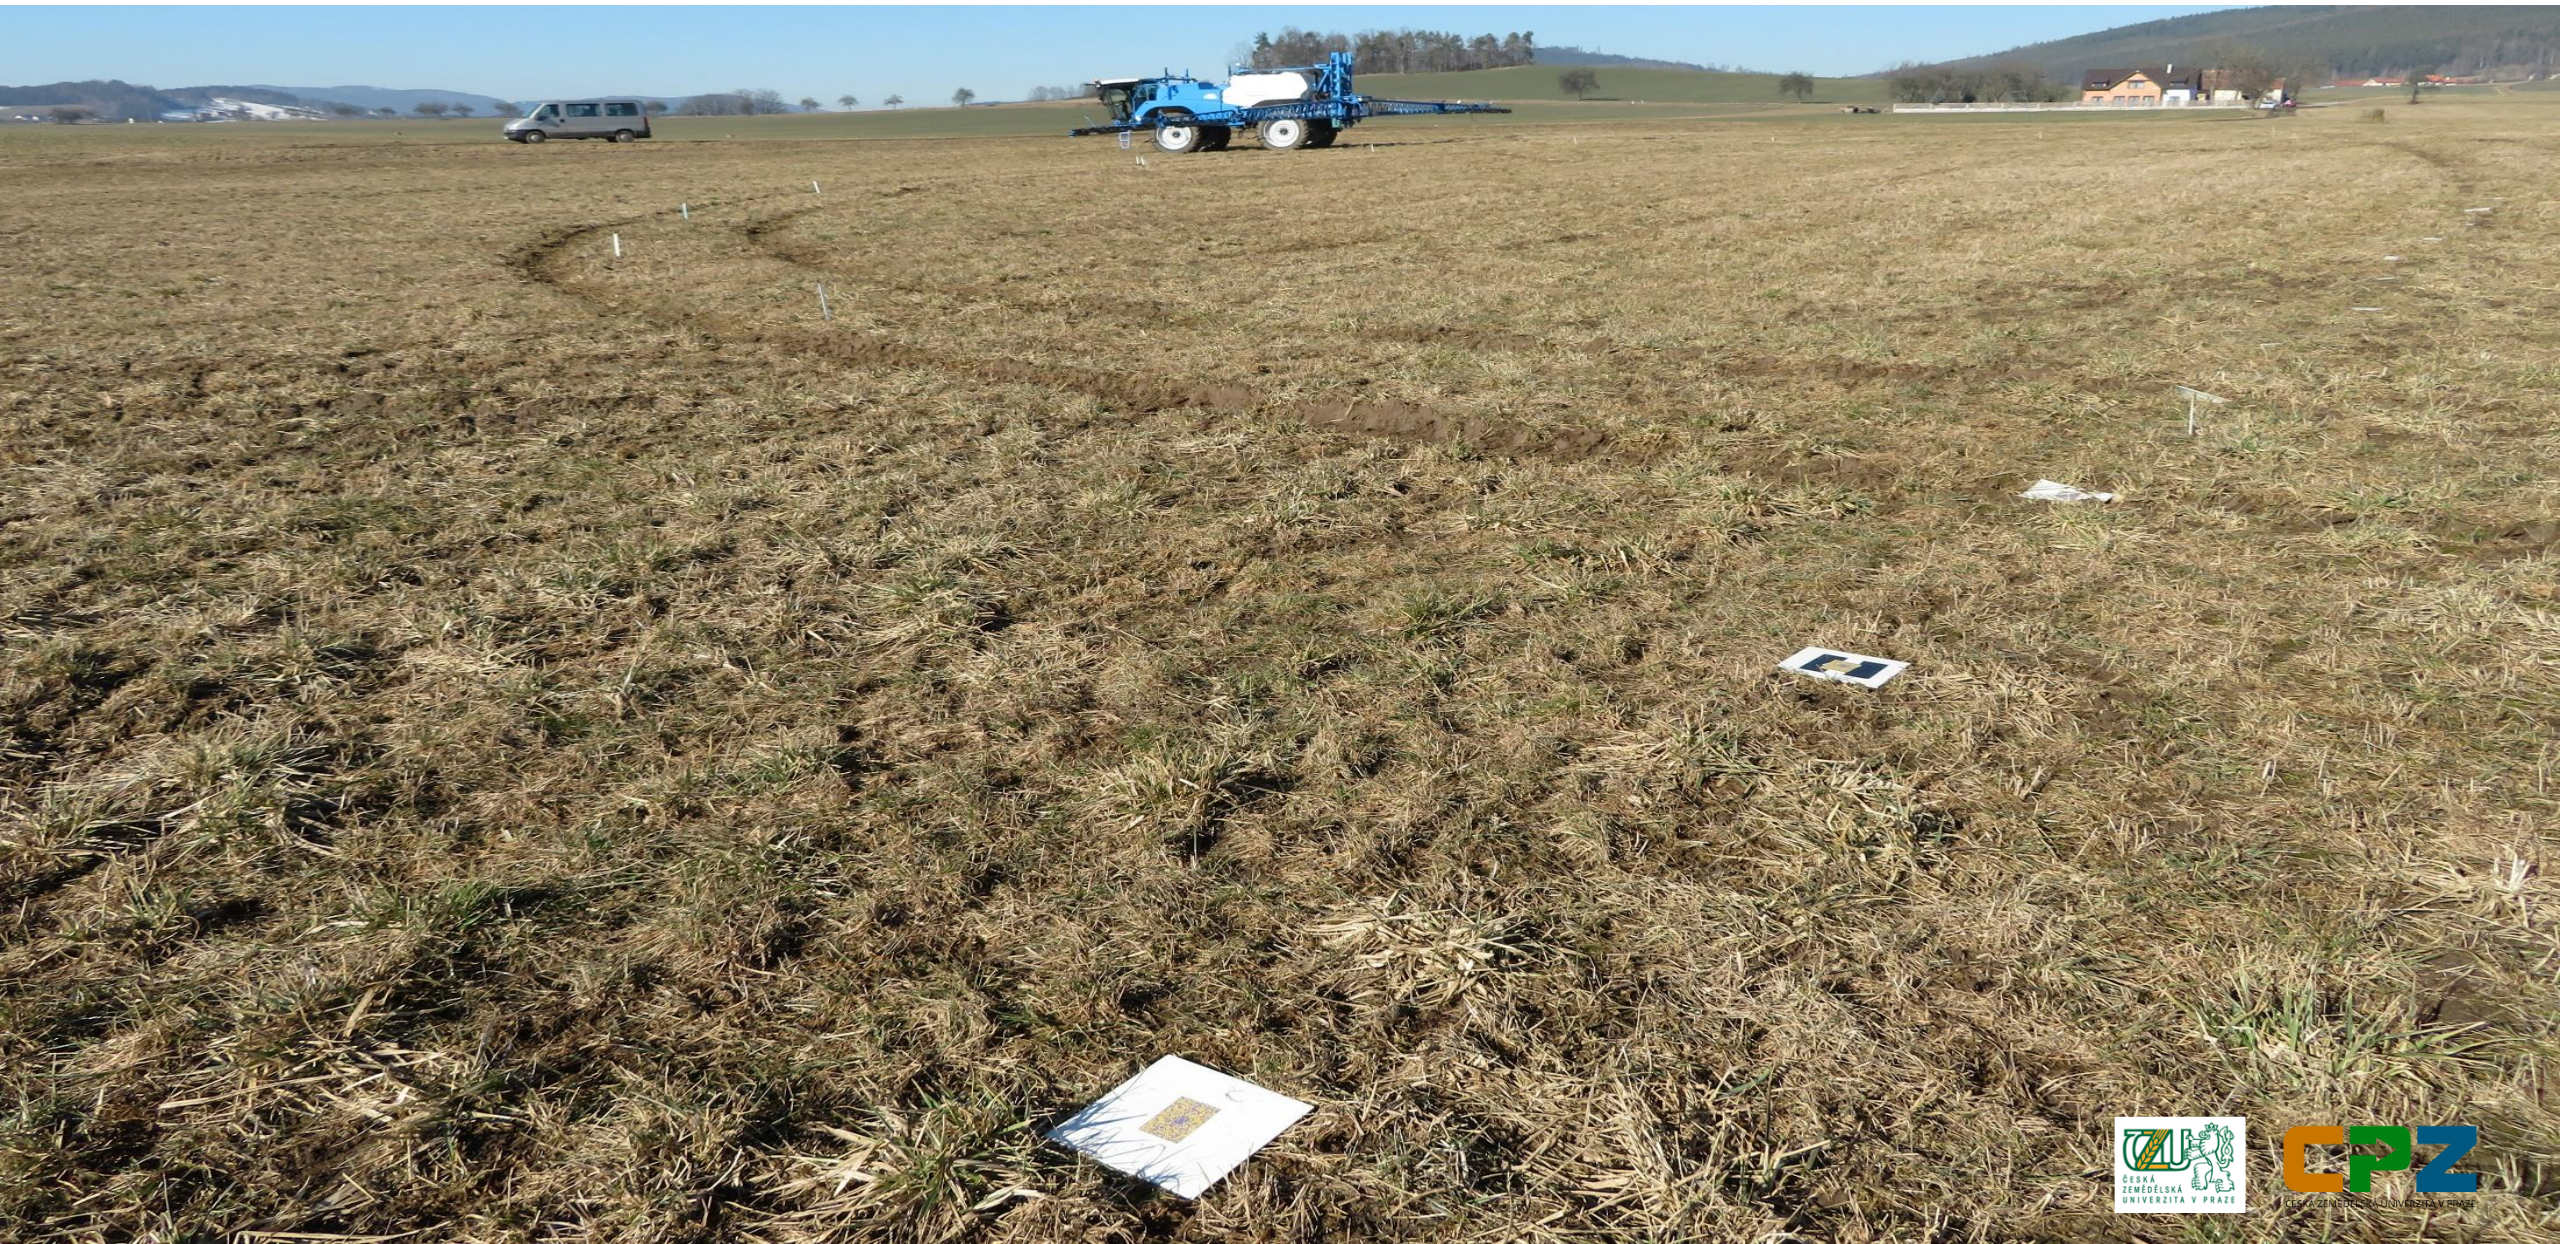
Výsledek testu s aplikací CURVE-Control, která zajišťuje vyrovnaní dávky postřikové kapaliny v zatáčkách.

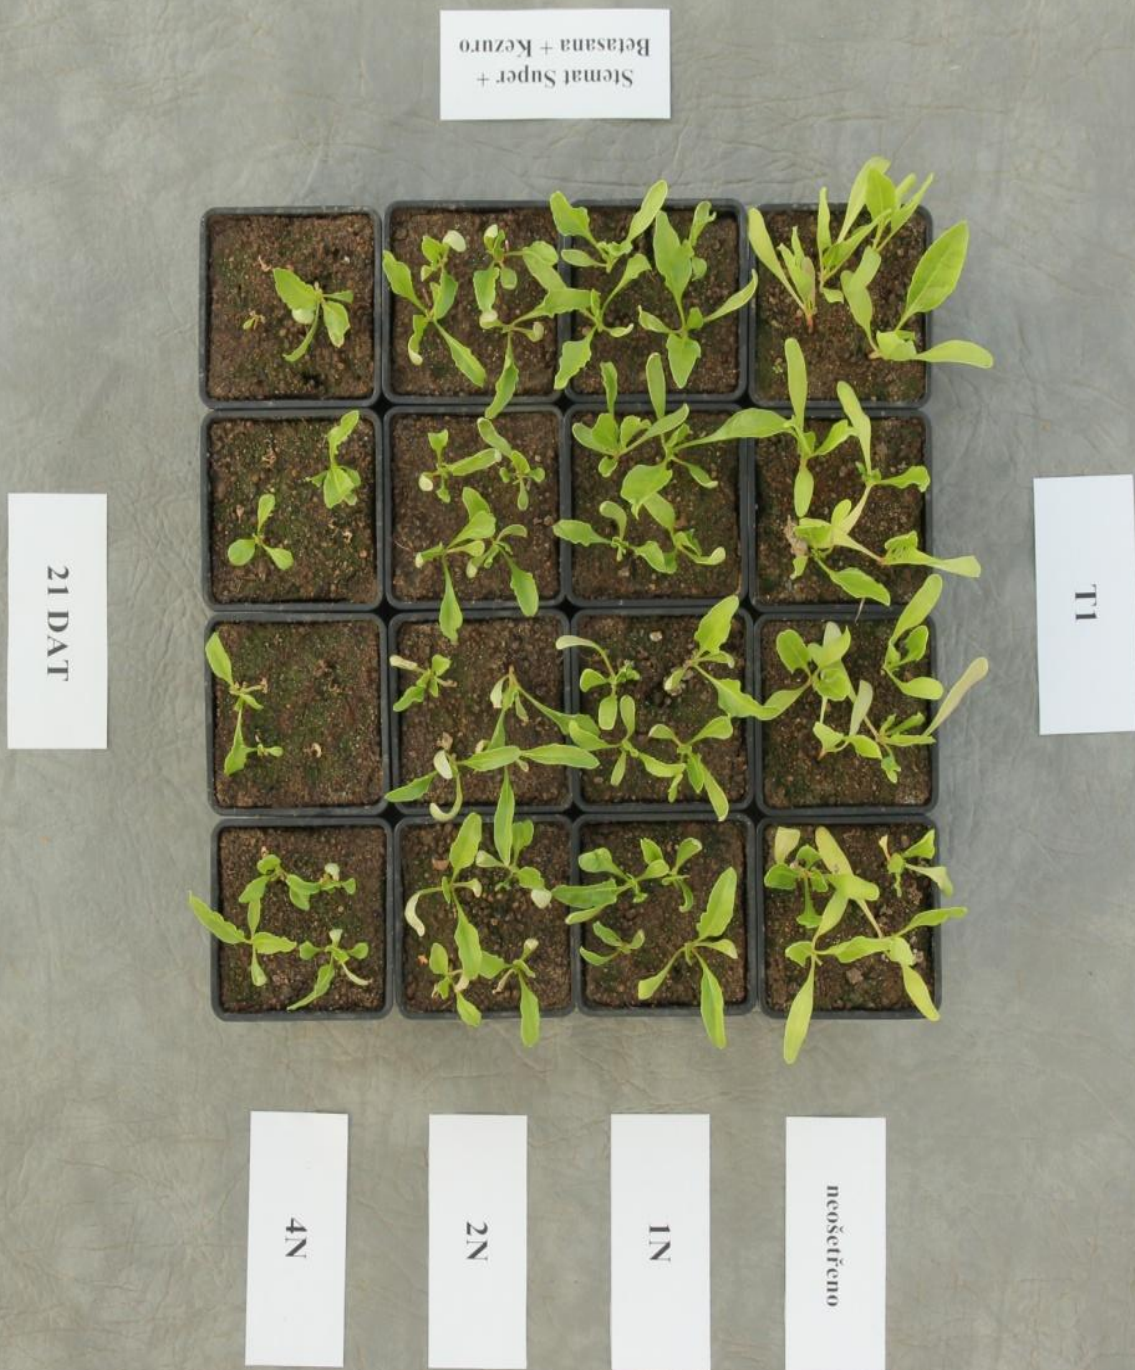
Vliv opakovaného nebo nadměrného ošetření, pořízeno 7 dní po ošetření.

**Sledovaný pozemek má výměru 29,7 ha**  
**Plocha souvrati 6,6 ha (okolo 22,6 %)**  
**4 násobné ošetření - zhruba 0,3 ha**

**Vliv opakovaného nebo nadměrného ošetření,  
pořízeno 21 dní po ošetření.**

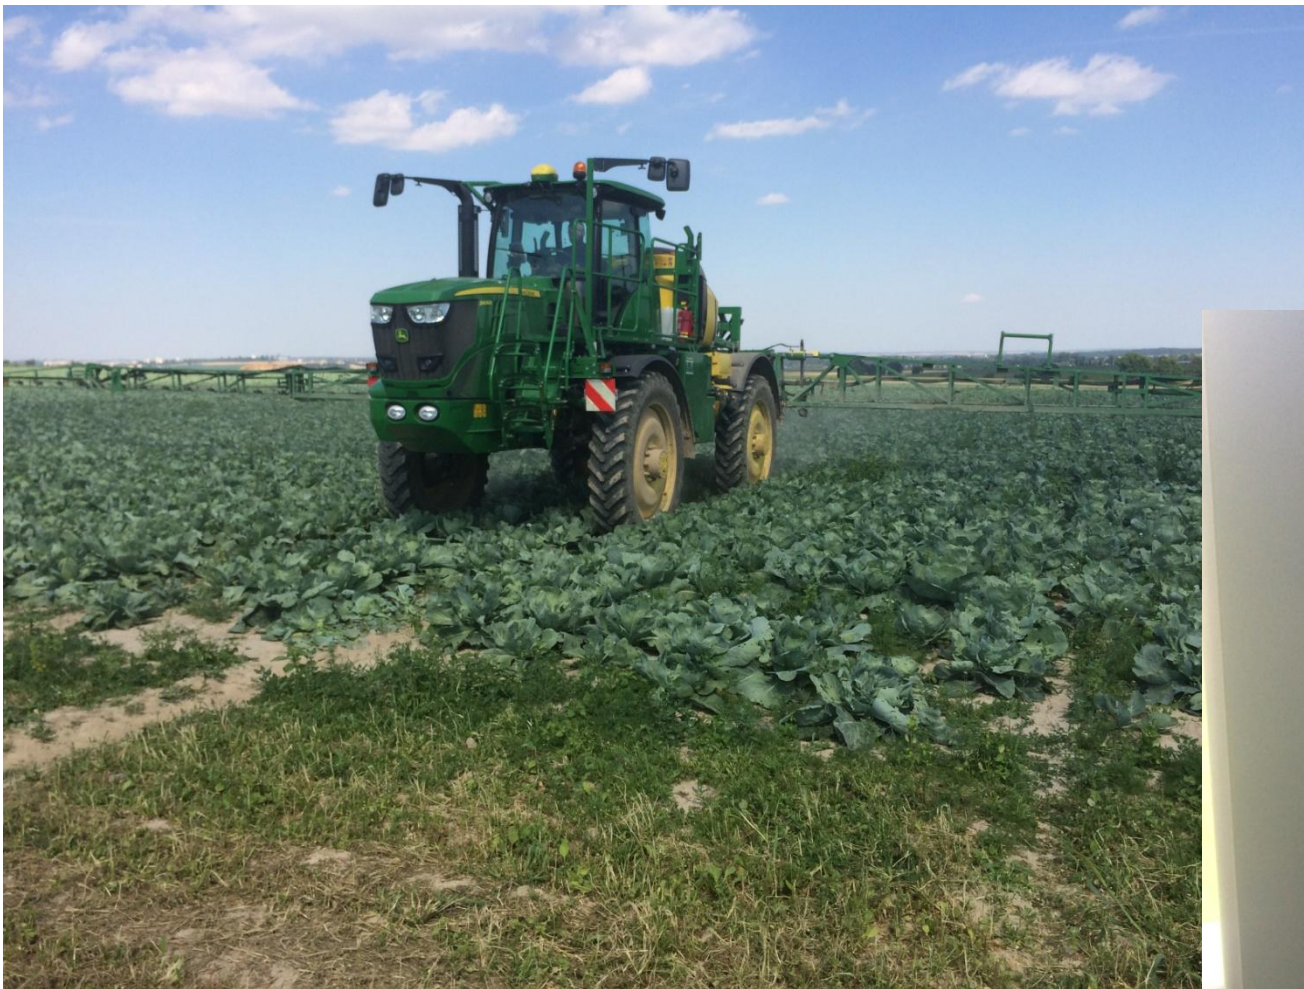
Záznam aplikace

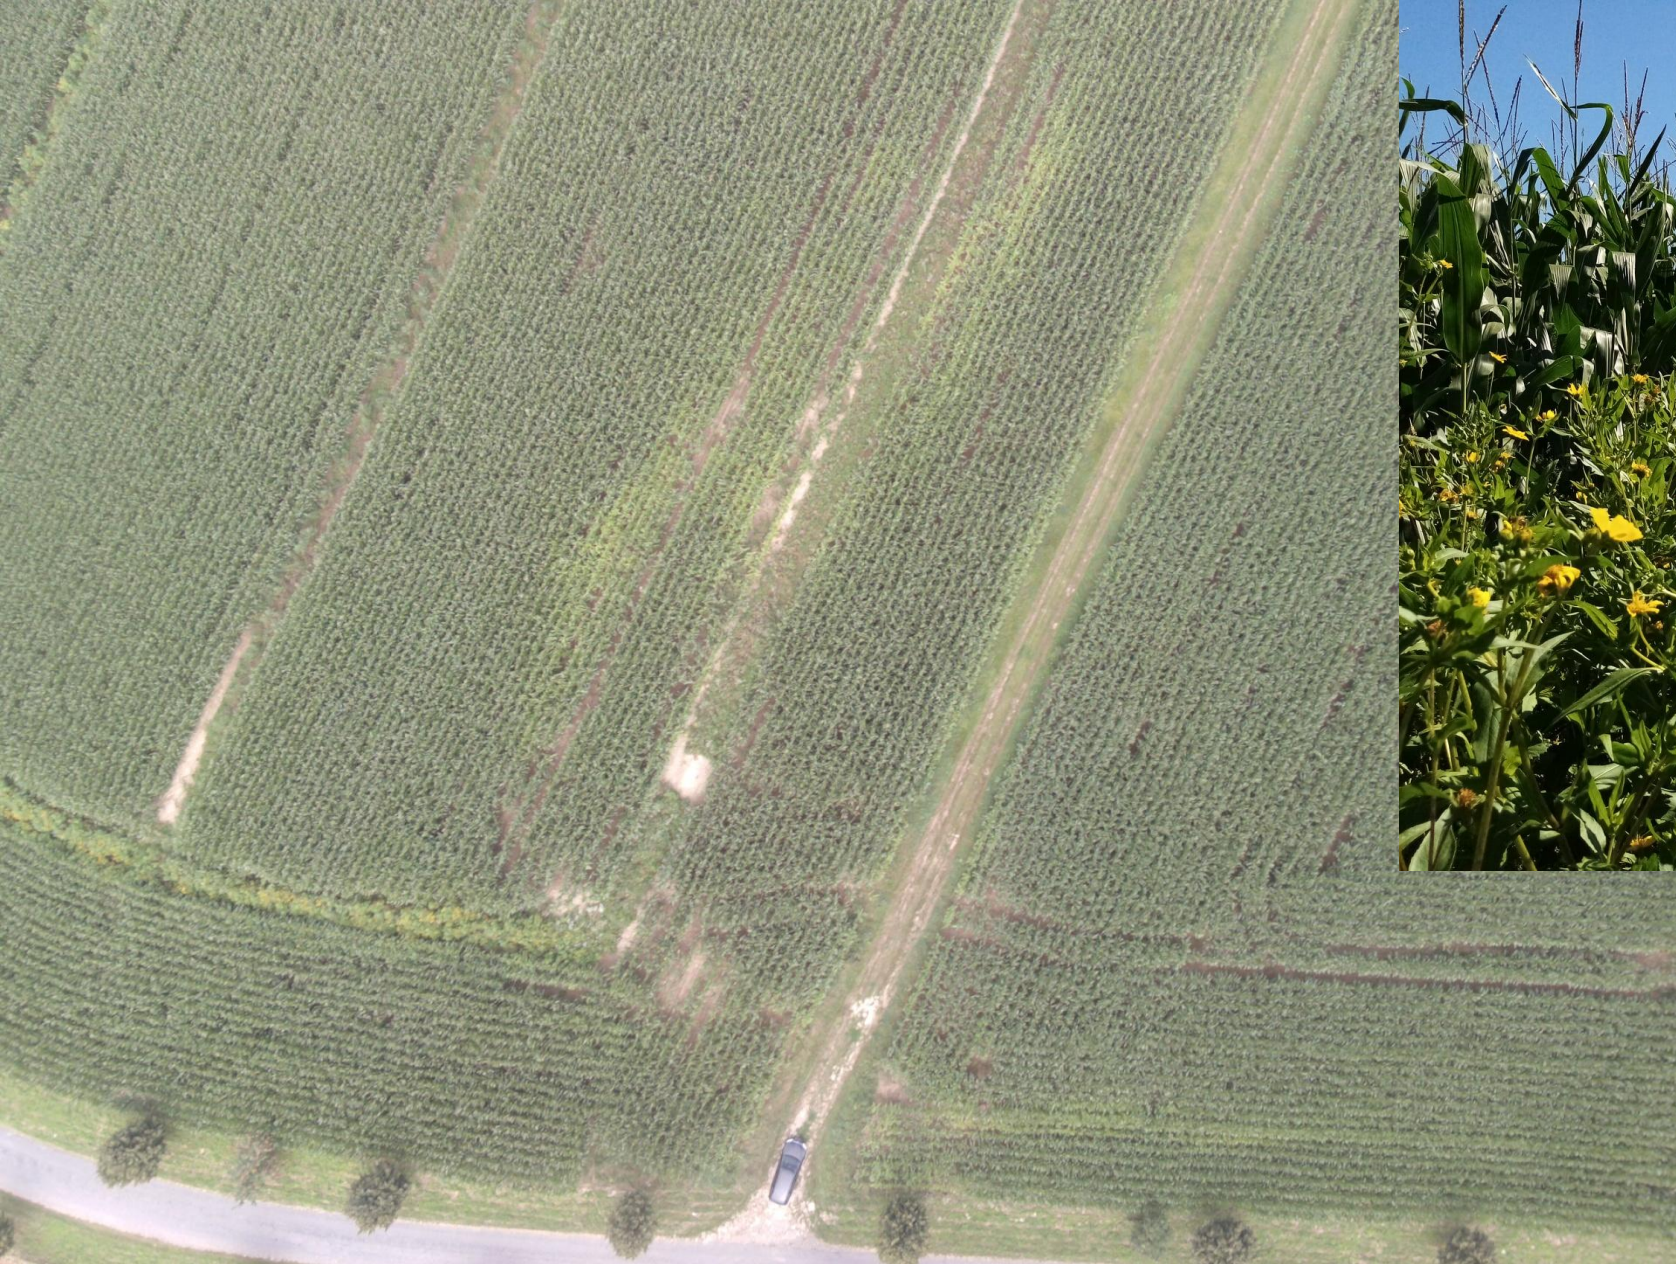
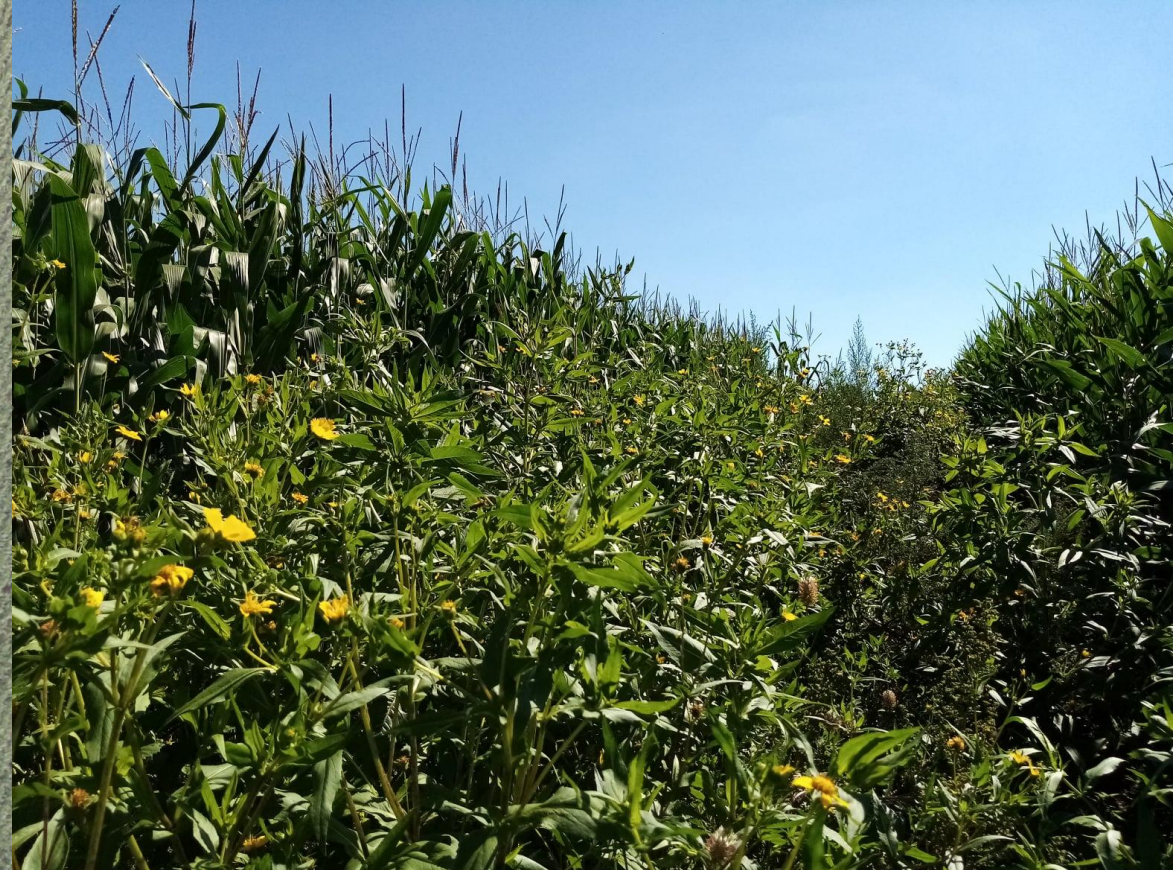
Osev kolejových řádků v kukuřici.

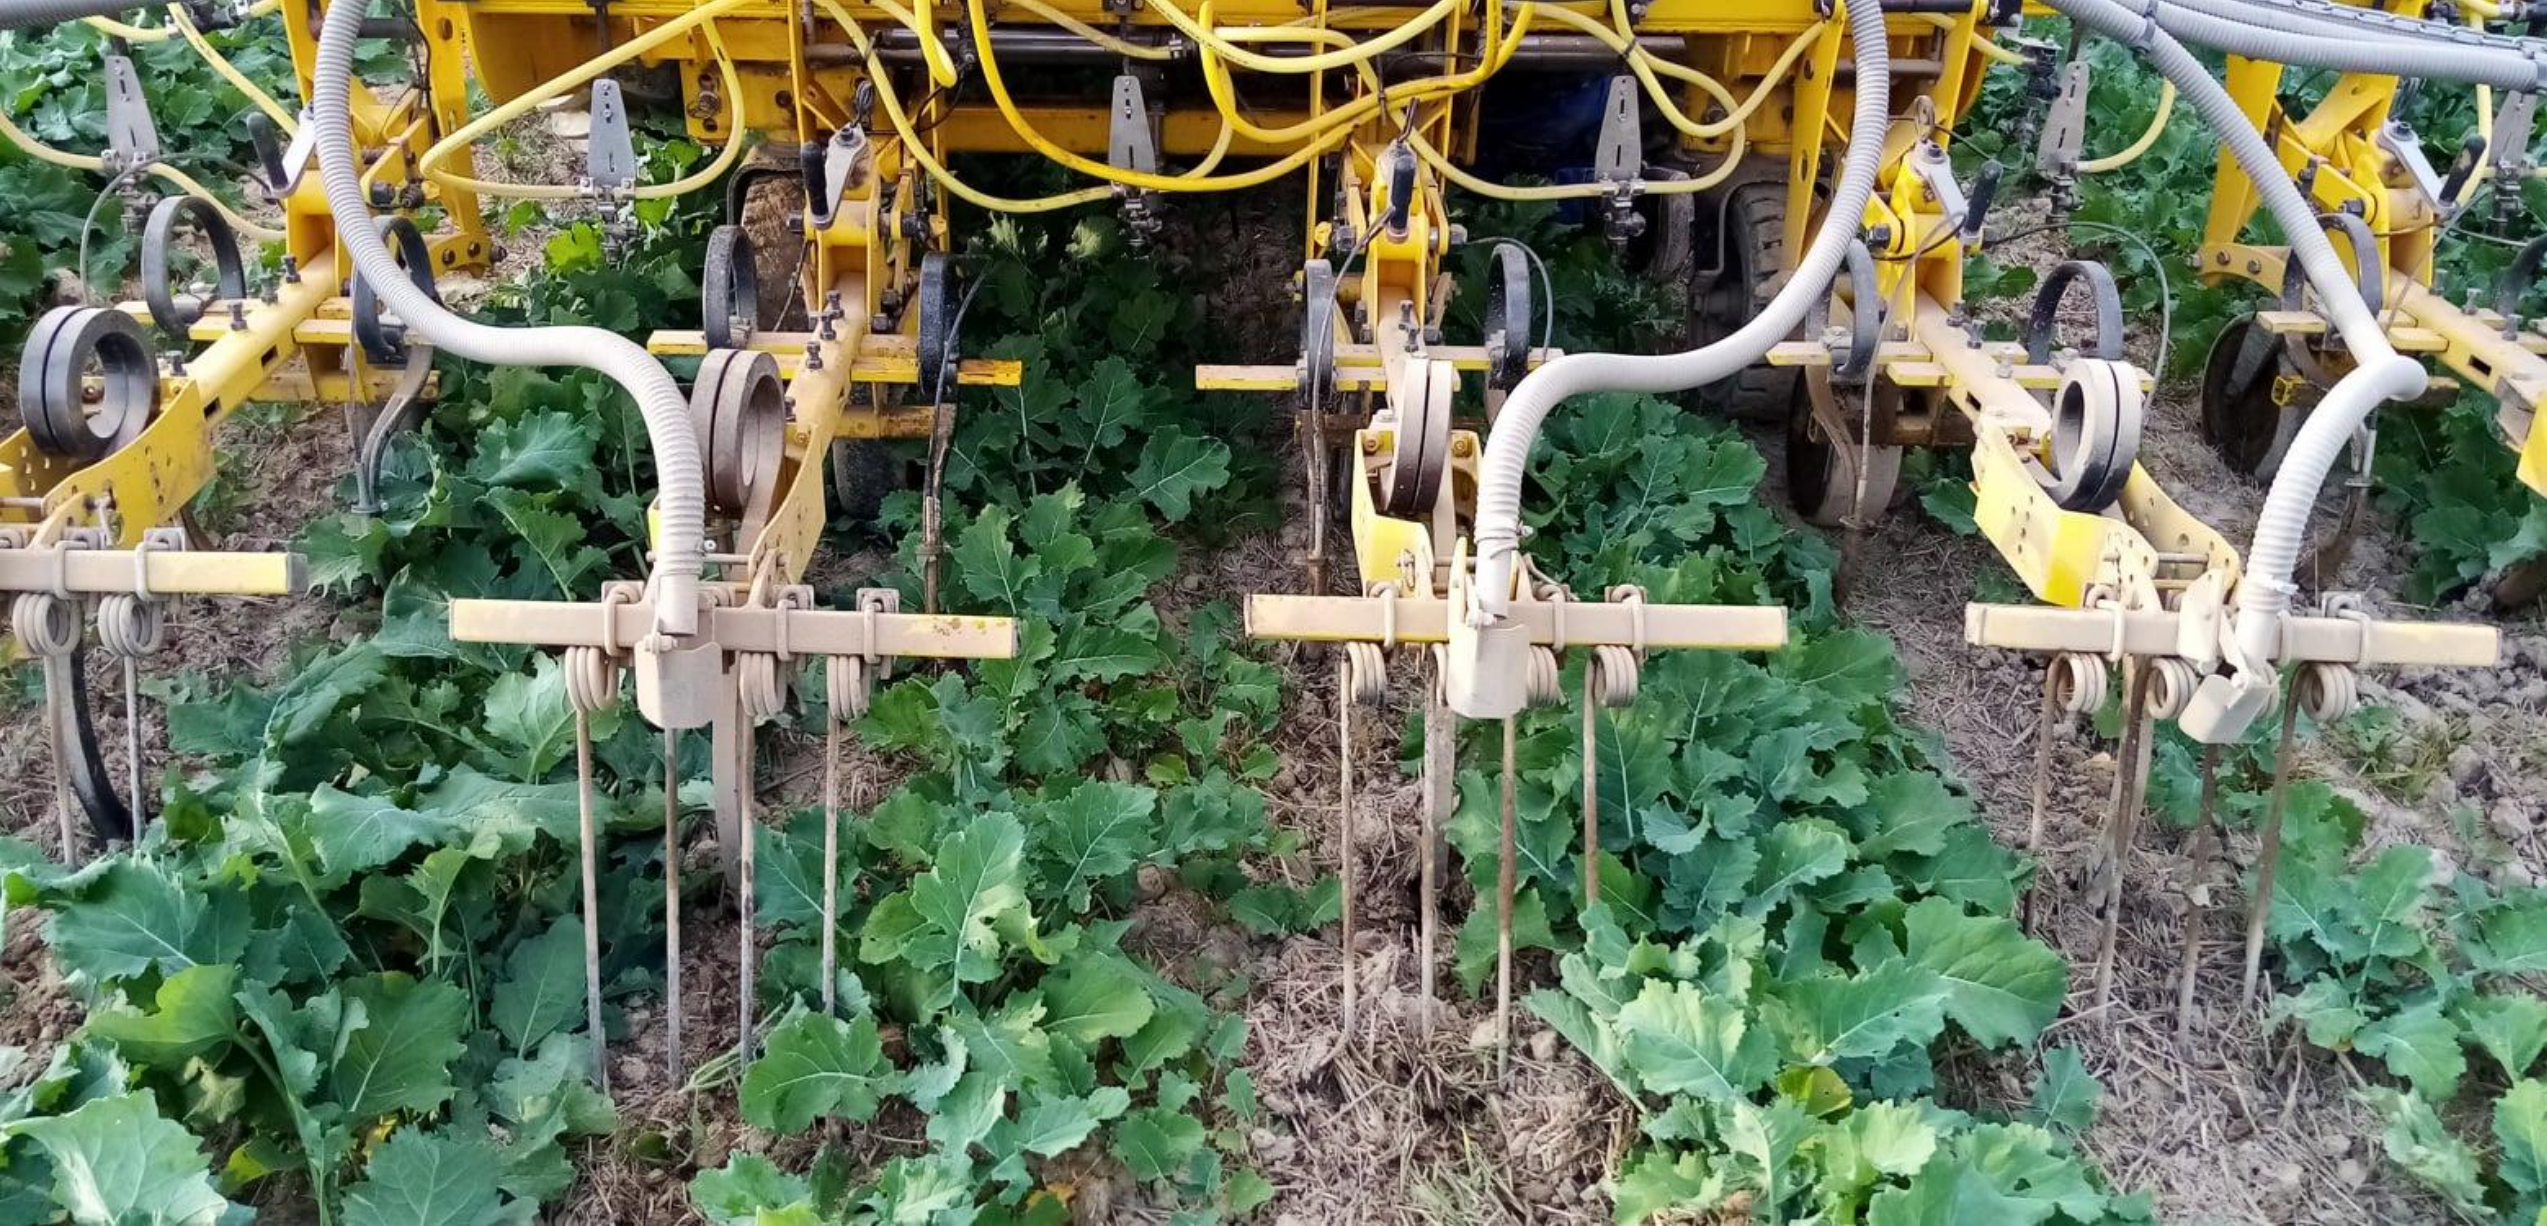
Slučování operací společně s meziřádkovou kultivací.

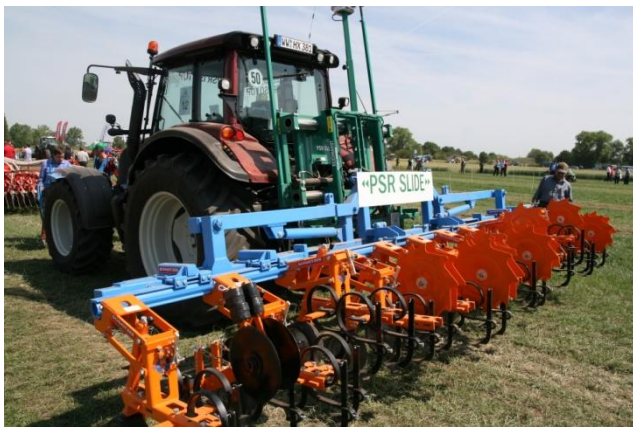
Ultrazvukový senzor určený pro přesné vedení kultivátoru v meziřádku

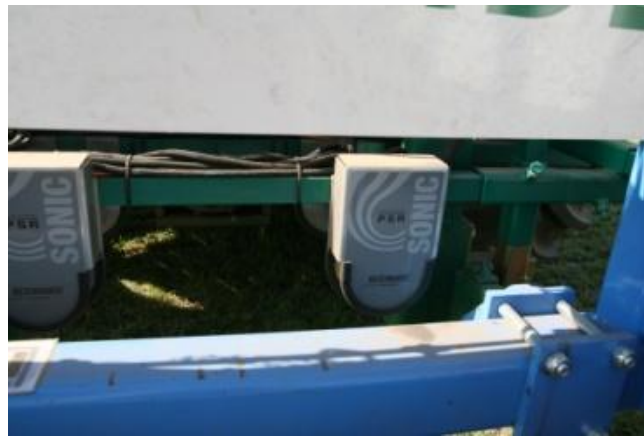
Optický senzor určený pro přesné vedení kultivátoru v meziřádku
